KAARDIPROJEKTI LÕPPARUANNE

1.ÜLEVAADE AJALOOARHIIVI KAARDIPROJEKTIST

Eesmärk: hoidlas 402 kartoteegikapis hoitavate „Eesti Maakrediidiseltsi“ Eestimaa- ja Liivimaakubermangu mõisa- ja talumaade kaartide (fond 2486, nimistu 3) konserveerimine, sobimatute hoiutingimuste ja juurdepääsu parandamine. Konserveerimine hõlmas kaartide puhastamist, sirutamist, vanade paikade eemaldamist, parandamist ja taustamist. Ümbriste valmistamisel kasutati arhiivipüsivaid materjale. Konserveeritud kaardid paigutati hoidlas 431 asuvasse metallist kaardiriiulisse.

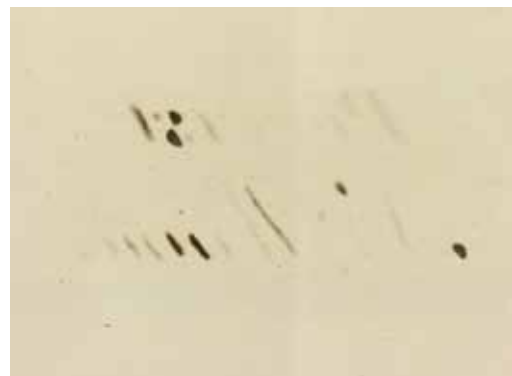
„Eesti Maakrediidiseltsi“ Eestimaa- ja Liivimaakubermangu mõisa- ja talumaade kaardid pärinevad ajavahemikust 1802-1940. Lähtudes kaartide dateeringust võib väita, et kaartide alusmaterjalina on kasutatud nii kaltsu- kui ka puidumassipaberit. Enamus kaarte on valmistatud tööstuslikult toodetud paksemast kaltsupaberist. Puidumassist paber sisaldab ligniini, seetõttu oli paber muutunud vananedes väga rabedaks. Paberi vananemise tagajärjel oli paberi värvus muutunud kollasemaks. Riidekalkast on valmistatud ca 50 kaarti. Võrreldes paberiga on riidekalkad oma koostise tõttu palju elastsemad ning seetõttu olid need väga vähe kahjustunud. Paberile kirjutatud tekstiosa ja koloreeritud pind olid kas käsitöö ja/või trükitud. Raudgallustindiga kirjutatud tekstidel esines tindikorrosiooni tunnuseid (foto 1), mõnedel juhtudel oli paber täielikult hävinud.

Foto 1. RG tindi kahjustus

kuivatati pressis esmalt viltide ja seejärel filterpaberite vahel. Raudgallustindi kahjustusega kaardid parandati võimalikult vähe vett sisaldava nisutärklisekliistriga, toestades pragunenud tinti altpoolt paigaga ja täites hävinenud kohad jaapani paberiga (foto 23).

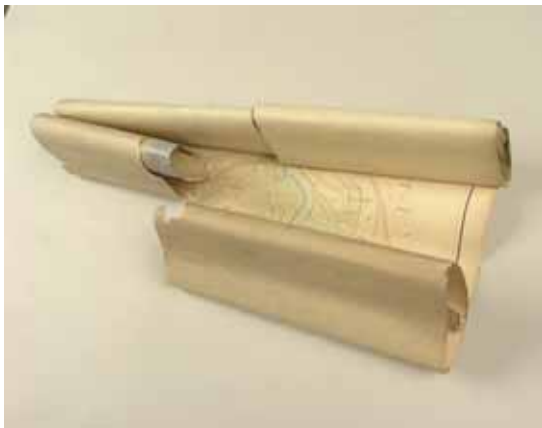
Lahtised, kinni köitmata kaardid olid tihedalt rulli keeratud ja takunöörust paelaga ilma kaitsva ümbriseta kokku nõorituna tihedalt kartoteegikapi väiksemõõdulistesse sahtlitesse surutud; sellest tulenevalt oli sahtli edasi-tagasi liigutamise tagajärjel tekkinud paberkaartidele suhteliselt palju pikki rebendeid (foto 2), servad olid katki ja narmendavad, mõned fragmendid puudusid (foto 3).

Foto 2. Pikk rebend

2.1.6. Parandamine. Rebendite parandamist ja puuduvate osade asendamist vajasisid ca 98 % kaarte koguarvust. Kaardid olid kahjustunud erineval määral; rebendite pikkused varieerusid narmendavast servast kuni pikkade, kaarti lahtisteks fragmentideks eraldavate rebenditeni. Narmendavad servad sirutati, rebendid parandati, lisades vajadusel peenikese pintsliga täiendavalt liimi lõhenenud paberikihtide vahele. Paikamisel kasutati jaapani paberit ja nisutärklisekliistrit. Jäiga paberi puhul oli mõnikord vajalik asetada toestav paik läbipaistvast loorpaberist ka kaardi recto poolele. Puuduvad osad asendati sobivate paigapaberitega. Väga katkised kaardid parandati valguslual. Kasutati erinevaid paikamise meetodeid (foto 20, 21). Pestud kaardid parandati vajadusel enne taustamist käsitsi valamise teel (fotod 22). Kaardid

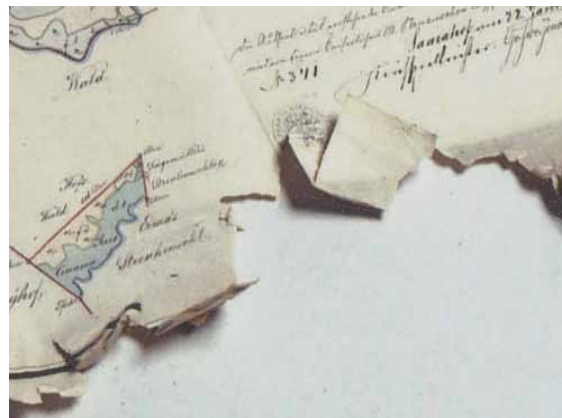
Foto 3. Puuduv osa

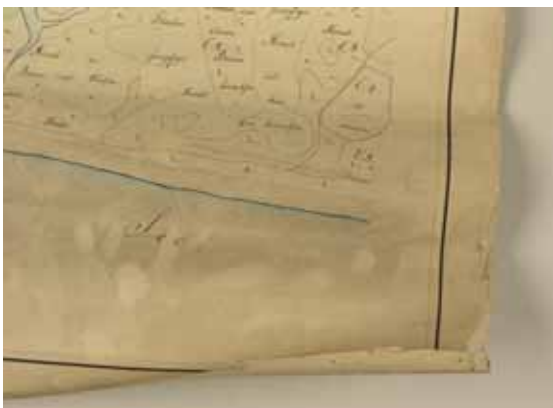
Kaardid olid väga tolmused (foto 4) ja kaetud erinevate plekkidega (fotod 5, 6), pealispind kirjatud sageli putukate ekskrementidega (foto 7). Paberi pinnal esines rasvaseid näpujälgi, rooste- (foto 8) ja rebaseplekke (foto 9).

Foto 4. Pind tolmune, näpujäljed tolmu sees

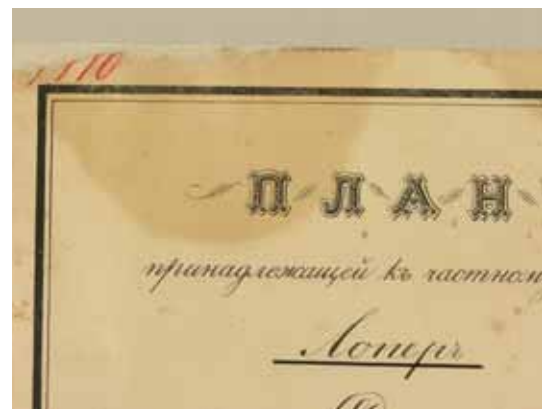
Foto 5. Õline/rasvane plekk

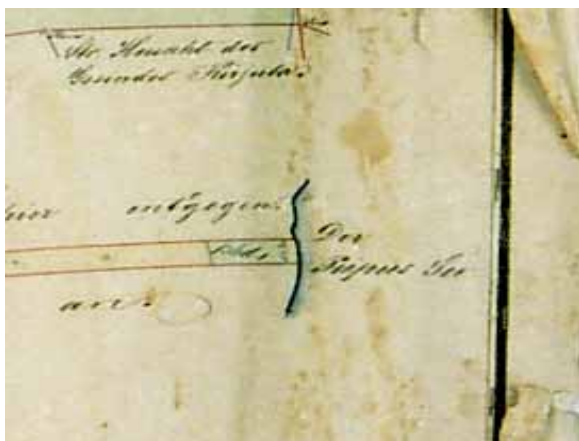
Foto 6. Muud plekid

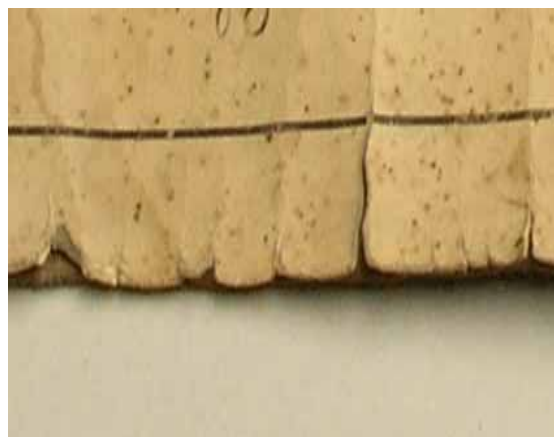
Foto 7. Putukate ekskremendid

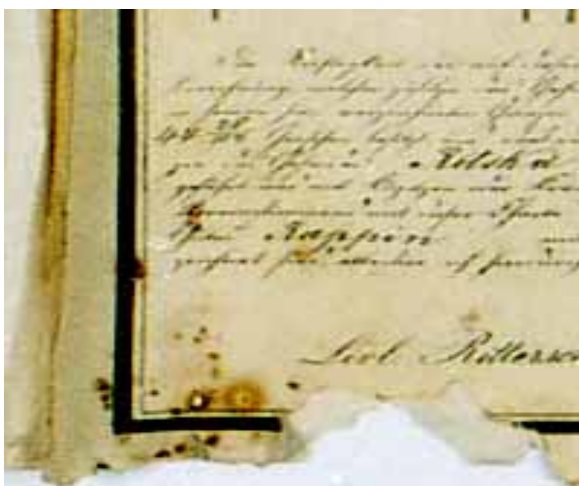
Foto 8. Roosteplekid

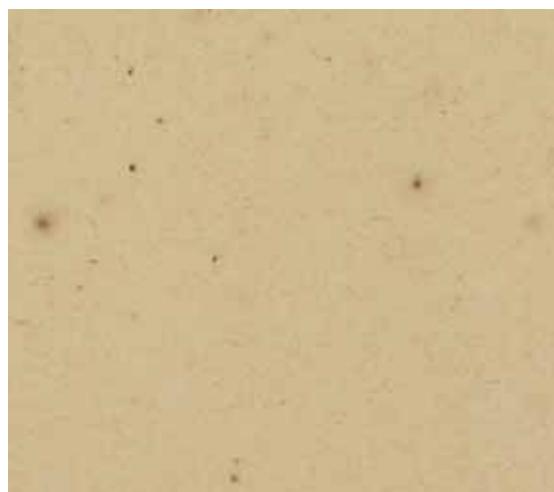
Foto 9. Rebaseplekid (foxing)

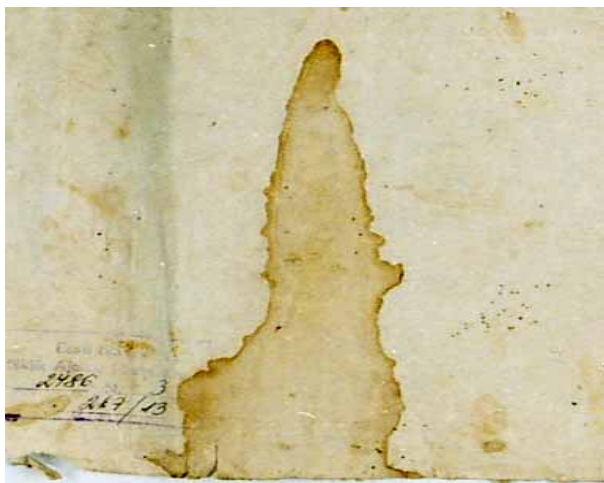
Märgumisest tingitud ulatuslikke kahjustusi (migreerunud tindid, deformatsioonid, mehhaaniline kokkukleepumine, hallitus, vildistumine) ei esinenud. Leidus lokaalsest niiskusest põhjustatud selgesti eristatavate piirjoontega voolujooni (foto 10). Laiali läinud piirjoontega teksti esines harva; kontuurid või templid olid sageli juba teksti peale kandes mehhaaniliselt laiali hõõrutud (foto 11).

Foto 10. Voolujoon

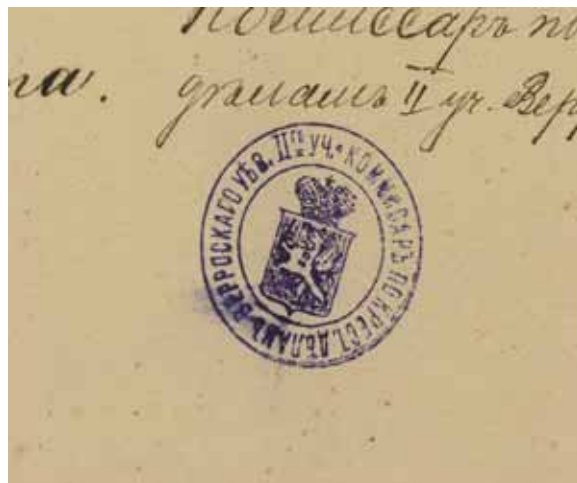
Foto 11. Laiali hõõrutud templijäljend

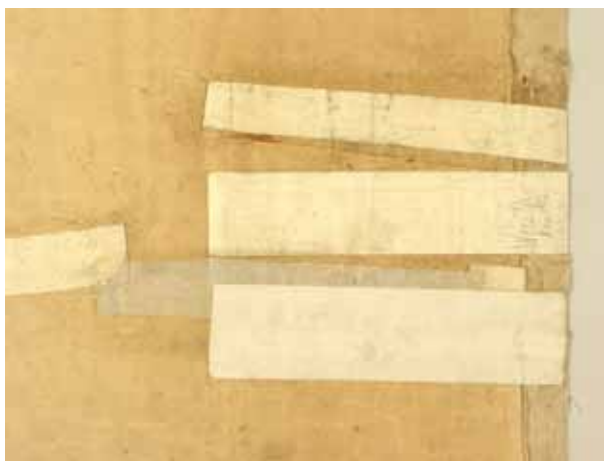
Foto 12. Paigad riidekalkast ja paberist

Varem restaureeritud kaarte oli vähem kui 10% koguarvust. Eelnevad parandused olid teostatud konserveerimiseks täiesti sobimatuid materjale ja töövõtteid (nt eelnev kuivpuhastus puudub) kasutades (fotod 12, 13, 14, 15, 16, 17). Parandusmaterjali visuaalse vaatluse tulemusel võib need dateerida Eesti NSV Riiklikus Ajaloo Keskarhiivi (praegune Ajalooarhiiv) ajajärku. Oletades, et parandati/taustati ainult sel ajal kahjustatud olnud kaardid, tekkisid kõik hilisemad kahjustused ebasobivate säilitamistingimuste ja hoolimatu käsitlemise tulemusena.

2.1.3. Vanade ebasobivate paikade, eelnevate paranduste või vana dublaaži eemaldamine. Ebasobivad parandused esinesid ca 10%-l kaartide koguarvust. Paikamisel/taustamisel kasutatud liimi oli tihti raske eemaldada, kuna peale veeslahustuvate jahukliistri, tapeedi- ja kondiliimi oli kasutatud ka kontoriliimi, PVA-d (polüvinüülatsetaatliim) ning teisi sünteetilisi liime ja erinevaid kleeplinte. Nõrgemalt kinnitunud paigad eemaldati kuivalt skalpelliga. Tugevamalt kinnitunud paikade eemaldamisel kasutati aurupliiatsit (liimist sõltuvalt kasutati külma või kuuma auru), Gore-Tex abimaterjali, metüülselluloosi või leotamist veevannis.. Vana pabertaust oli sageli moodustunud üksteisest korduvalt risti üle kleebitud happelisest pikakiulisest paberist, mille eemaldamisel tulid mõnikord nähtavale kirjutised kaardi tagapool. Kui eemaldatud taustamaterjal sisaldas pealekirjutisi, lõigati see välja, pandi ümbrikusse ja hoiustati hiljem koos kaardiga.

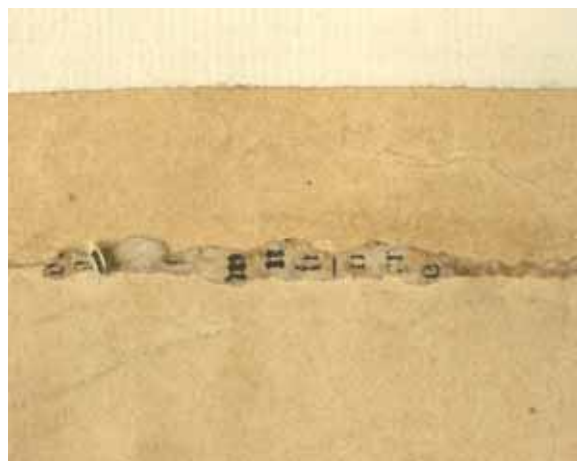
Foto 13. Ajalehest ja paberist paik

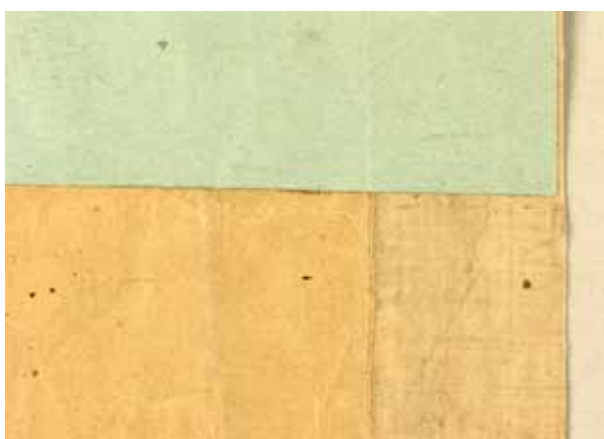
Foto 14. Tekstiilist ja paberist paik

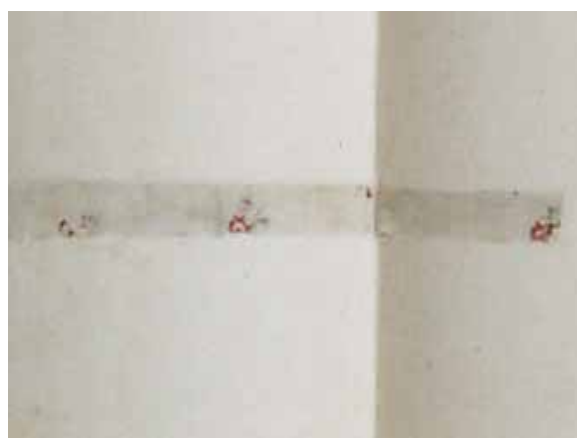
Foto 15. Lillelisest tekstiilist paik

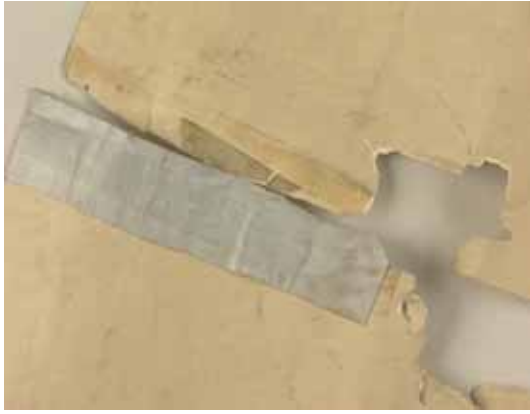
Foto 16. Riidekalkast paik

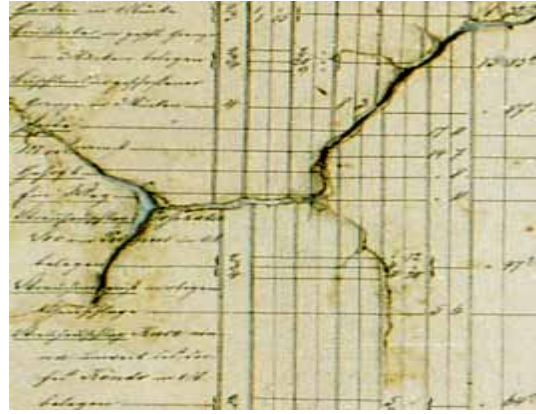
Foto 17. Kondiliim rebendi servadel

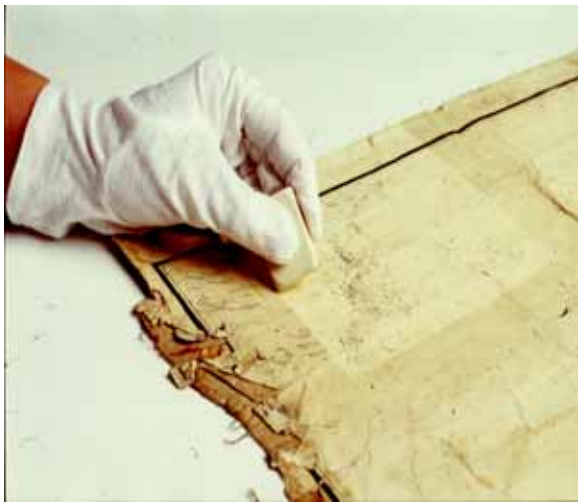
Foto 18. Kuivpuhastamine

2.1.1. Kuivpuhastamine. Määrduvad kaardid puhastati tõmbekapis, sest need olid väga tolmused ja plekilised. Kuna kaardid olid tugevalt kokku rullunud, oli vajalik asetada kuivpuhastuse ajaks ajutised fikseerivad raskused kaardi nurkadesse ja servadesse. Puhastati

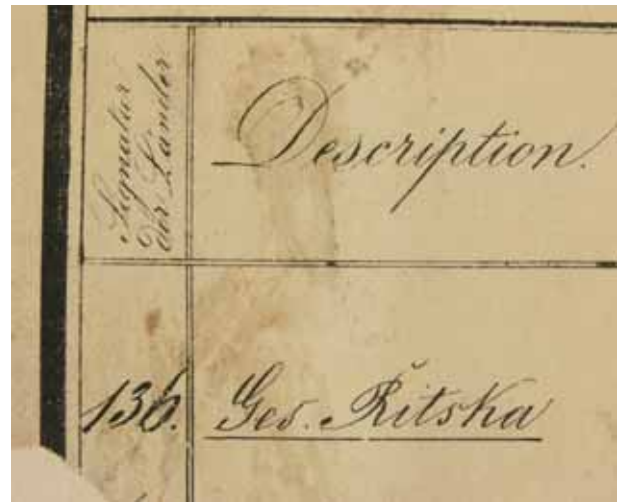
Foto 19. Tolmu-liimiplekid peale märg-
töötlust
