KAARDIPROJEKTI LÕPPARUANNE

1.ÜLEVAADE AJALOOARHIIVI KAARDIPROJEKTIST

Eesmärk: hoidlas 402 kartoteegikapis hoitavate „Eesti Maakrediidiseltsi“ Eestimaa- ja Liivimaakubermangu mõisa- ja talumaade kaartide (fond 2486, nimistu 3) konserveerimine, sobimatute hoiutingimuste ja juurdepääsu parandamine. Konserveerimine hõlmas kaartide puhastamist, sirutamist, vanade paikade eemaldamist, parandamist ja taustamist. Ümbriste valmistamisel kasutati arhiivipüsivaid materjale. Konserveeritud kaardid paigutati hoidlas 431 asuvasse metallist kaardiriiulisse.

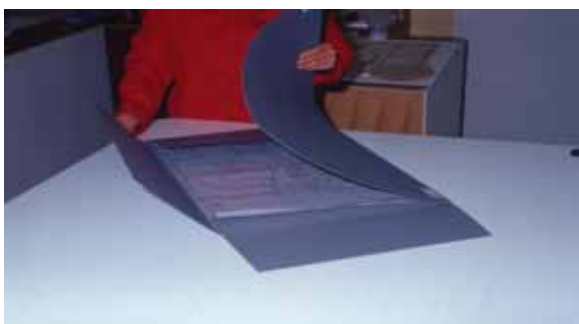
Foto 27 . Mapp

Säilikute ümbristamisel kasutati arhiivipüsivaid materjale. Mapid valmistati Hahnemühle mapikartongist (320 g/m², foto 27) ja karbid Spreemühle papist 1,5 mm). Karbi servad tugevdati lederiiniga (foto 28). Suuremaformaadilised kaardid õmmeldi rullile, väiksemad papist kaantesse. Alates 1999. aastast karbistati 43 säilikut (karbid valmistas V. Zupsmann), mapistati 68 säilikut (mapid valmistas K. Pihkva). Kõik ümbrised tembeldati musta värvi veekindla templiga (FOND, NIMISTU, SÄILIK), millele kirjutati veekindla markeriga arhiiviviide.

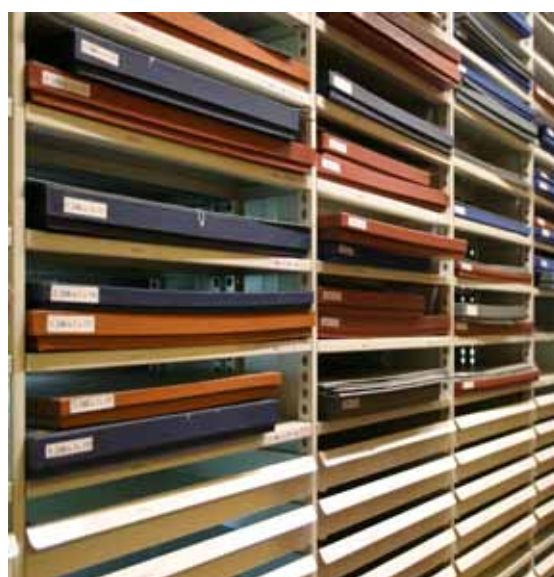
Foto 29. Kaardihoidla 431

Konserveeritud säilikud viidi kogude osakonna töötajate poolt hoidlasse 431 ja paigutati metallist kaardiriulisse (foto 29). Suureformaadilised säilikud hoitakse horisontaalselt. Säilikud, mis sisaldavad kuni 20 kaarti, mapistati, suurema kaartide arvuga säilikud hoitakse karbis. Kasutuslehed olid kaasas väga vähestel säilikutel; need eraldati kaartidest vahelehega.
